Program prac konserwatorskich elewacji kościół pw. św. Piotra i Pawła w Lembargu

Toruń-Lembarg 2022

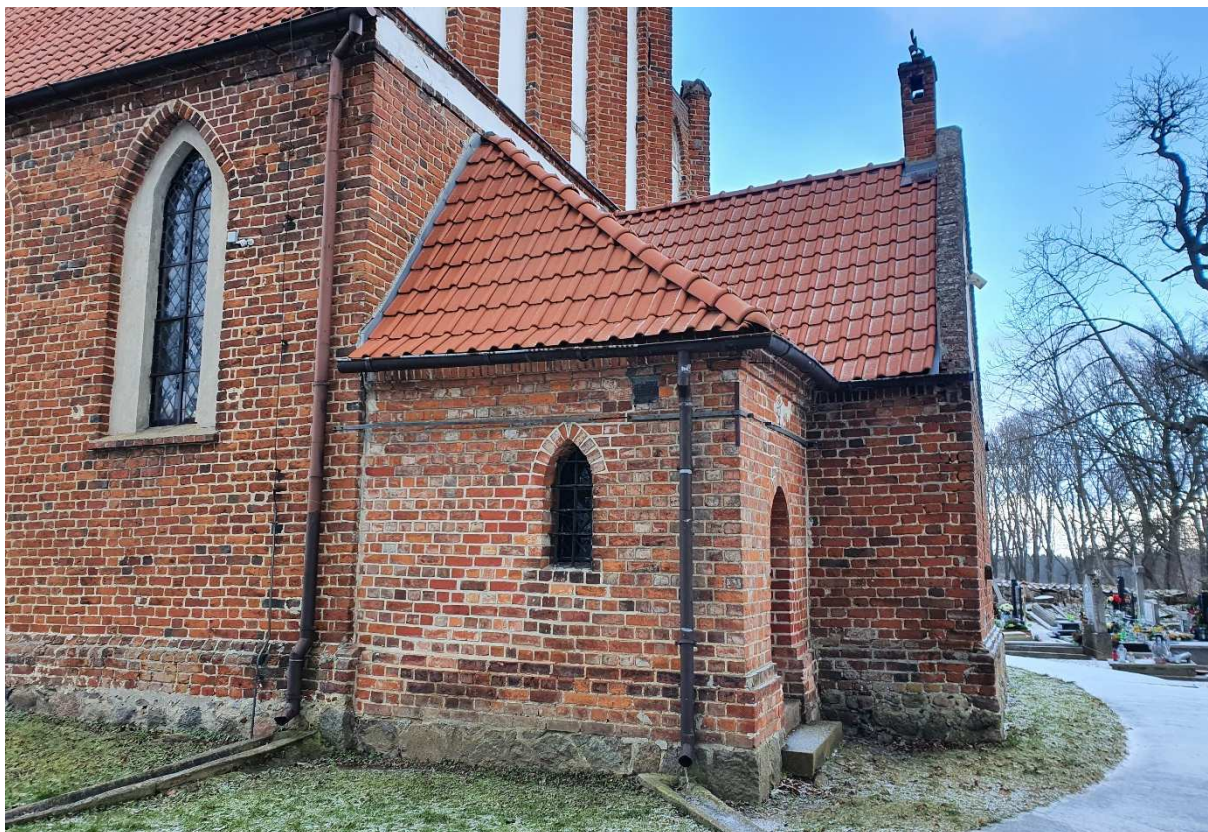
Fot.7. Lembarg, parafia pw. św. Piotra i Pawła. Widok ogólny na zakrystię od strony południowej. Na zdjęciu widoczne także kotwy spinające koronę muru przybudówki.

-Nieestetyczne wzmocnienia i klamrowania np.: wzmocnienie korony południowej części zakrystii, zdemontować, w porozumieniu z nadzorem budowlanym.

Demontaż poprzedzić zszyciem ścian lub zabezpieczeniem wg. projektu budowlanego.

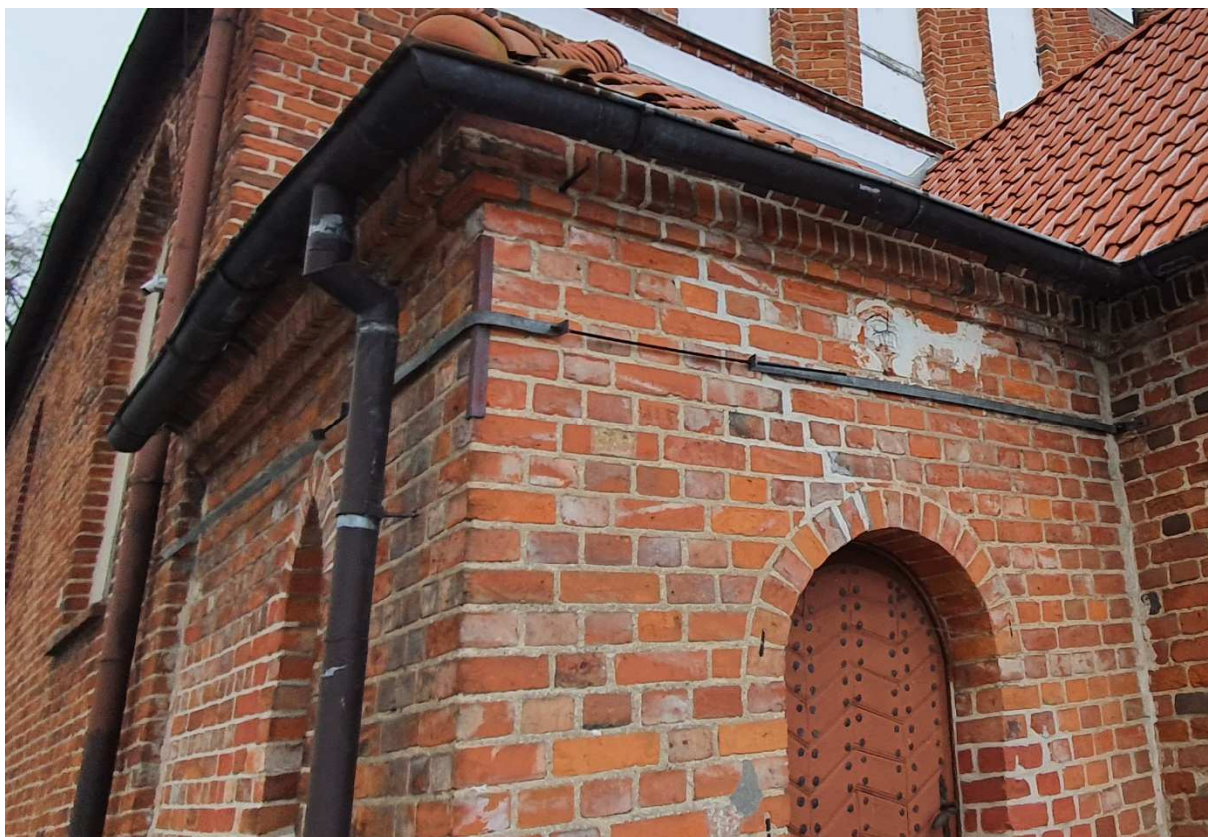
Fot.8. Lembarg, parafia pw. św. Piotra i Pawła. Przybudówka zakrystii. Na zdjęciu widoczne kotwy spinające koronę muru.

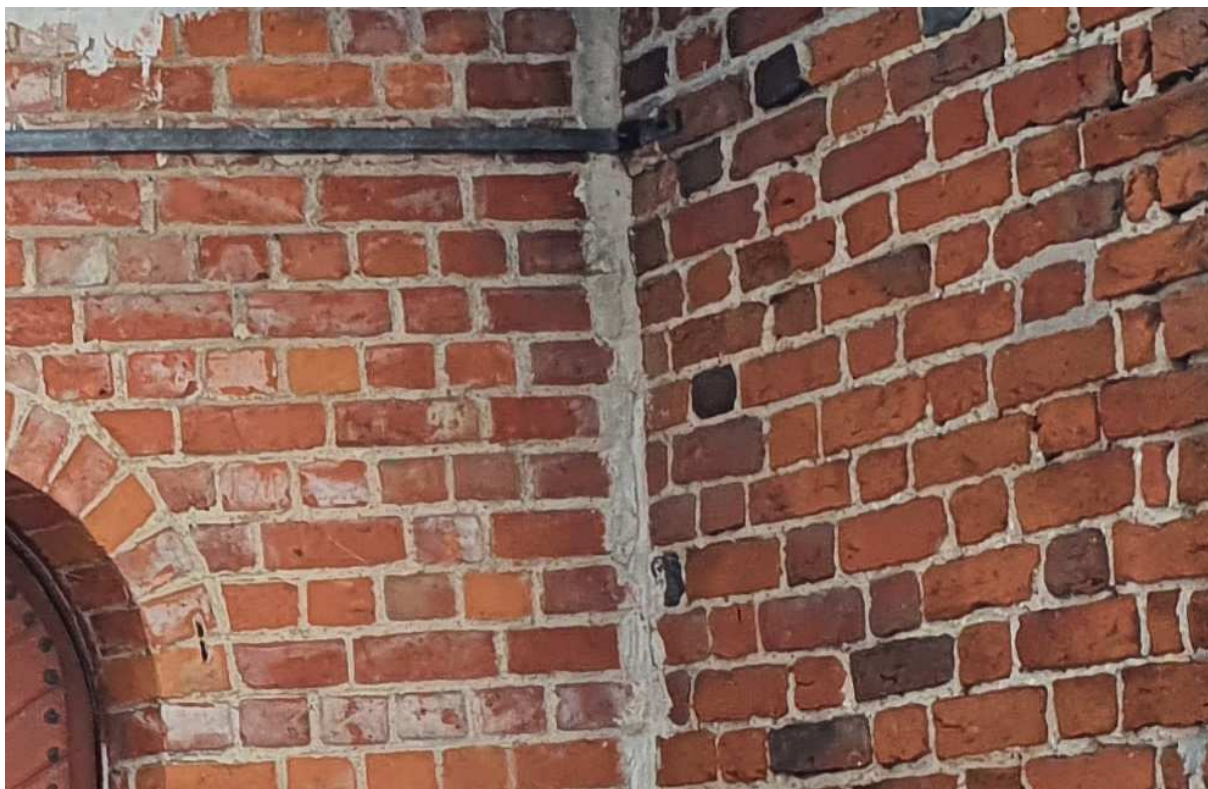
W przedmiotowym obiekcie obserwuje się umiarkowaną ilość defektów konstrukcyjnych, obserwowalnych zasadniczo w obszarach związanych z pracami adaptacyjnymi, wykonanymi zapewne na przełomie XIX/XX wieku. Wzniesione w wątku krzyżkowym fragmenty ścian – południowa część zakrystii, wschodnia ściana kaplicy oraz przypory kruchty północnej i kaplicy nie zostały w prawidłowy sposób przewiązane z główną bryłą budynku. Na wewnętrznych zwęgłowaniach brył widoczne są pionowe spękania, biegnące przez całą ich wysokość. Najprawdopodobniej właśnie z tego powodu dobudówkę zakrystii uchwycono w górnej części ściągami i dowiązano do głównej bryły kościoła. Pozostałe spękania mają charakter włosowaty, długość nie przekraczającą 50-100cm i raczej nie zagrażają statyce budynku.

Fot.9. Lembarg, parafia pw. św. Piotra i Pawła. Przybudówka zakrystii. Pęknięcie pomiędzy bryłami architektonicznymi wypełnione zaprawą.

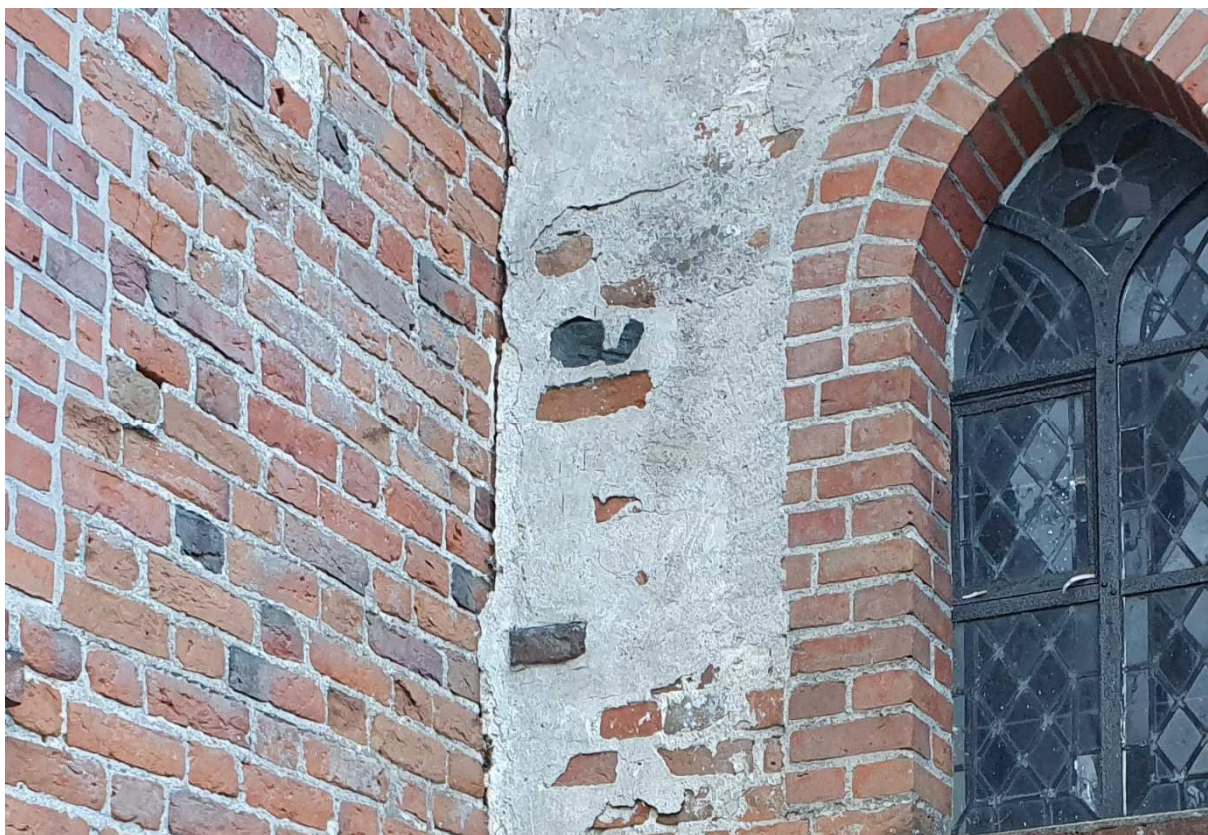
Fot.10. Lembarg, parafia pw. św. Piotra i Pawła. Kaplica przy kruchcie północnej. Pionowe spękanie pomiędzy bryłami budynku podkreślone przez odpajający się tynk.

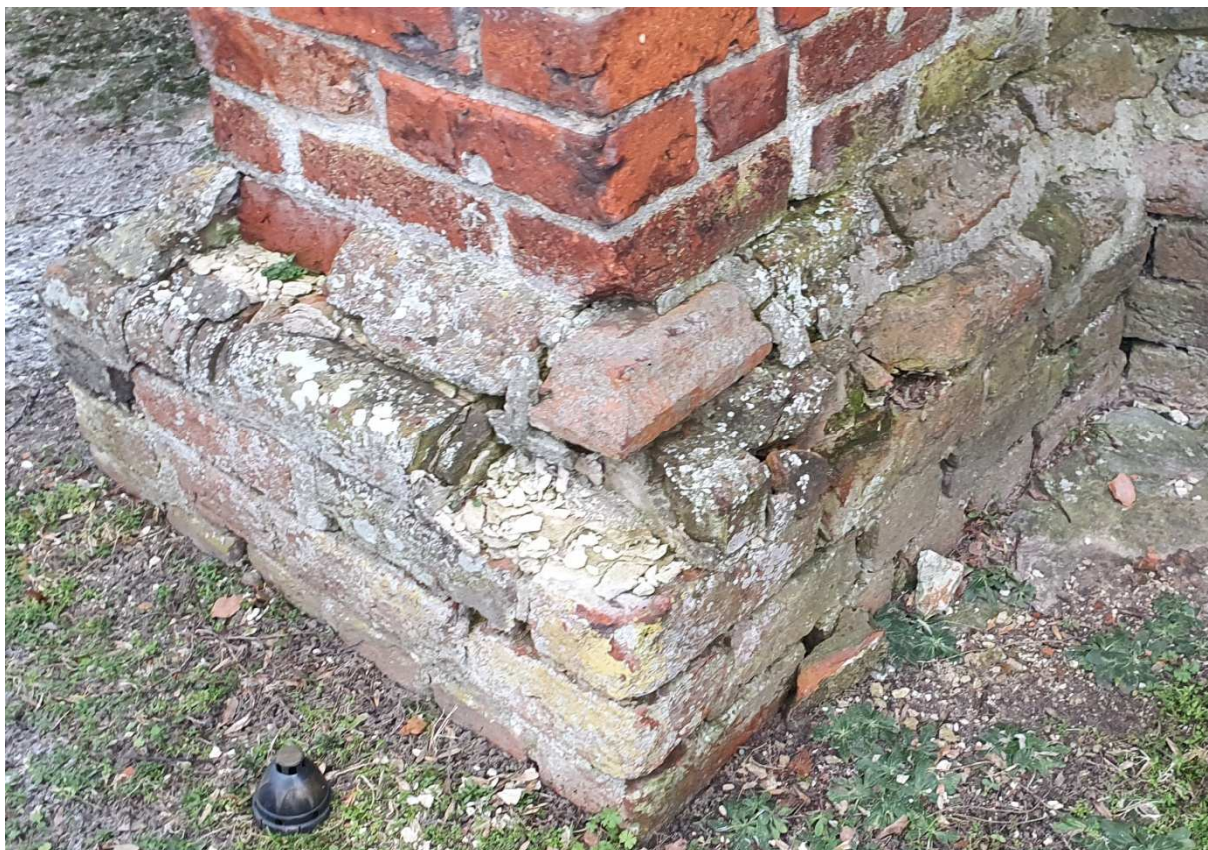
Kondycja wątku ceglanego jest zróżnicowana, w najgorszym stanie są trzony sterczyn ściany szczytowej prezbiterium oraz wieży. Wątek jest rozluźniony, cegły obluzowane a spoina wykruszona. Części te noszą ślady napraw wykonywanych dość niechlujnie i raczej przypadkowymi materiałami. Podobnie źle zachowany jest cokół budynku. Wątek jest w wielu miejscach rozluźniony a cegła złuszczone. Profilowane kształtki spływu cokołu są mocno wypłukane i niekompletne. W chwili obecnej trudno ocenić, czy profilowana kształtka obiegała pierwotnie cały obiekt, czy tylko cokół wieży i zakrystii, gdzie jest zachowana obecnie.

Fot.11. Lembarg, parafia pw. św. Piotra i Pawła. Cokół przypory wieży. Stan zachowania wątku ceglanego. Wątek jest rozluźniony, spoina wykruszona.

-Rozebrać partie wątku rozluźnionego, zdestruowanego lub nieprawidłowo wymurowanego, np. górne partie sterczyń wieży i szczytów, spływ cokołu, itp.

-Uszkodzony wątek ceglany uzupełnić cegłą o parametrach zbliżonych do oryginału (wątek lokalny) osadzonej na zaprawie trasowo-wapiennej TWM f-my Optolith.

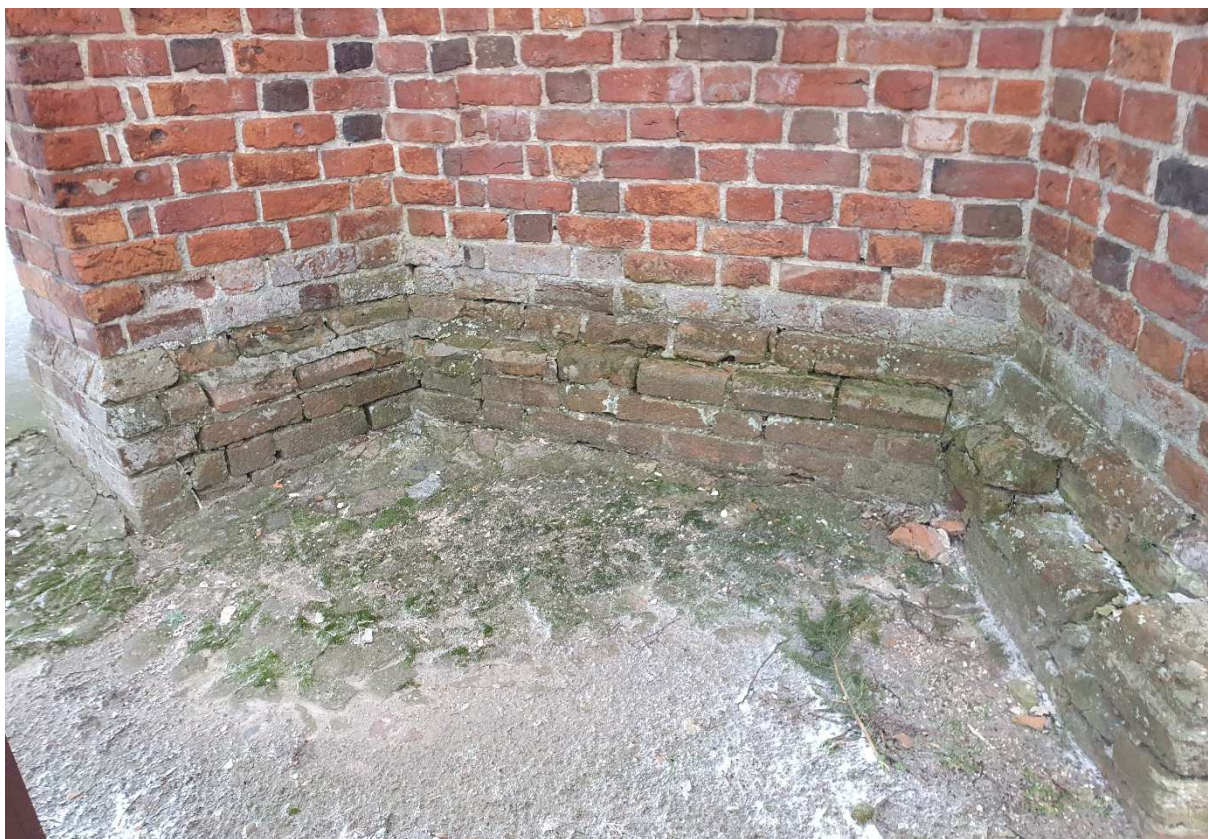
Fot.12. Lembarg, parafia pw. św. Piotra i Pawła. Cokół wieży. Liczne ubytki spoiny.

-Spoiny wątku ceglanego i kamiennego uzupełnić zaprawą wapienno-trasową np.: Optosan TKF f-my Optolith.

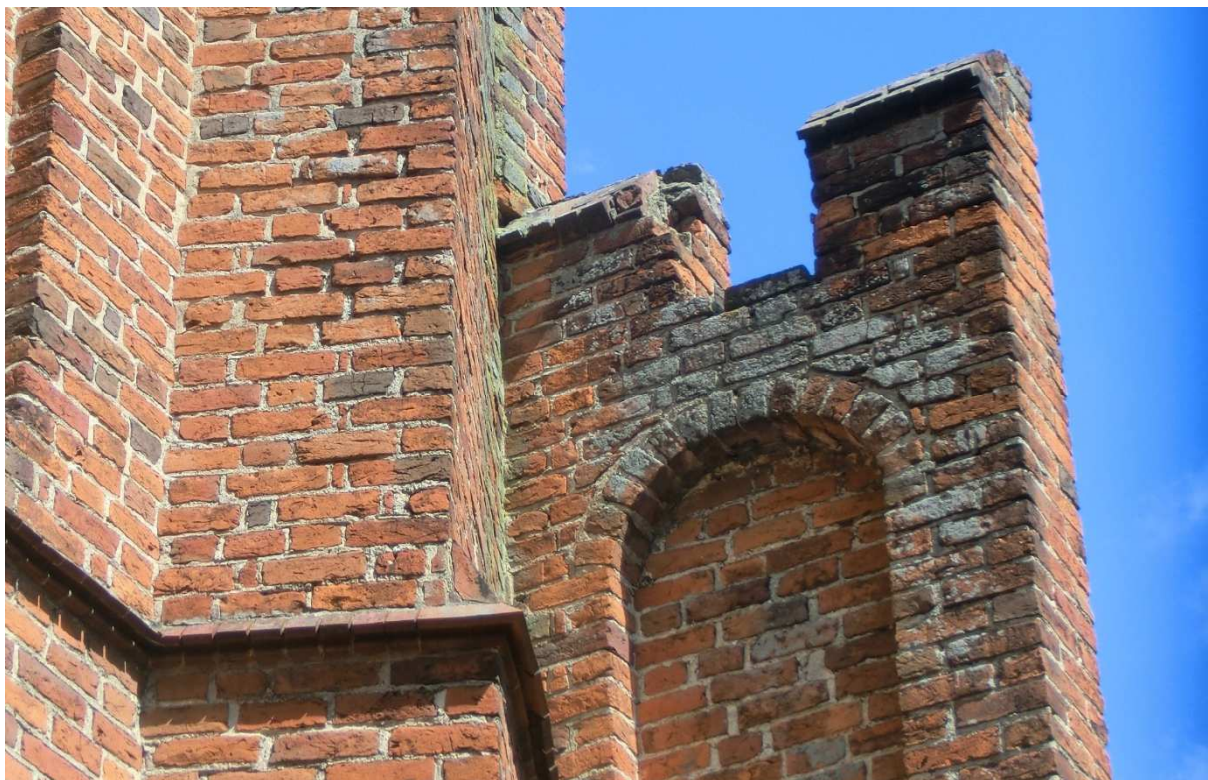
Fot.13. Lembarg, parafia pw. św. Piotra i Pawła. Sterczyny szczytu zachodniego, przy wieży. Ubytki kształtek.

-Elementy rozebrane odbudować z cegły o parametrach zbliżonych do oryginału (wątek lokalny) osadzonej na zaprawie trasowo-wapiennej TWM f-my Optolith.

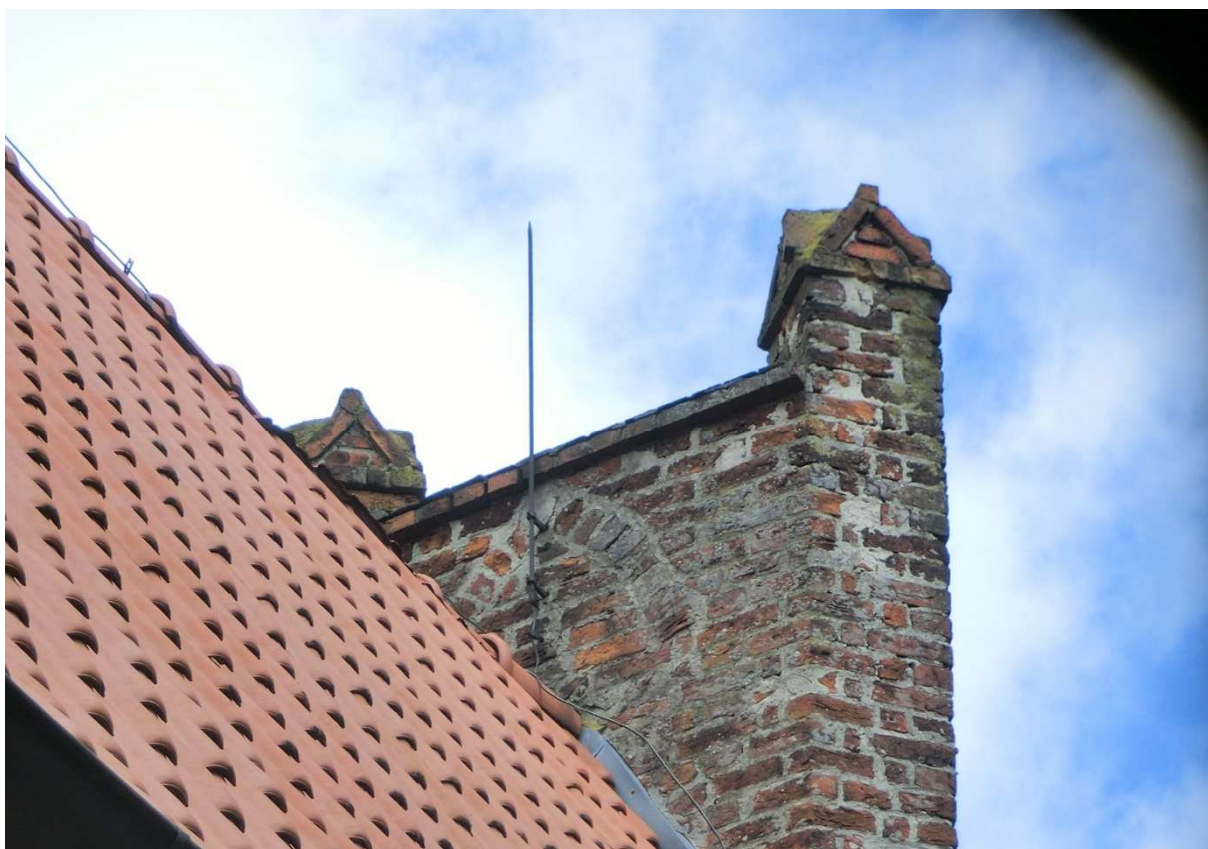
Fot.14. Lembarg, parafia pw. św. Piotra i Pawła. Sterczyny szczytu wschodniego. Ślady prowizorycznych napraw.

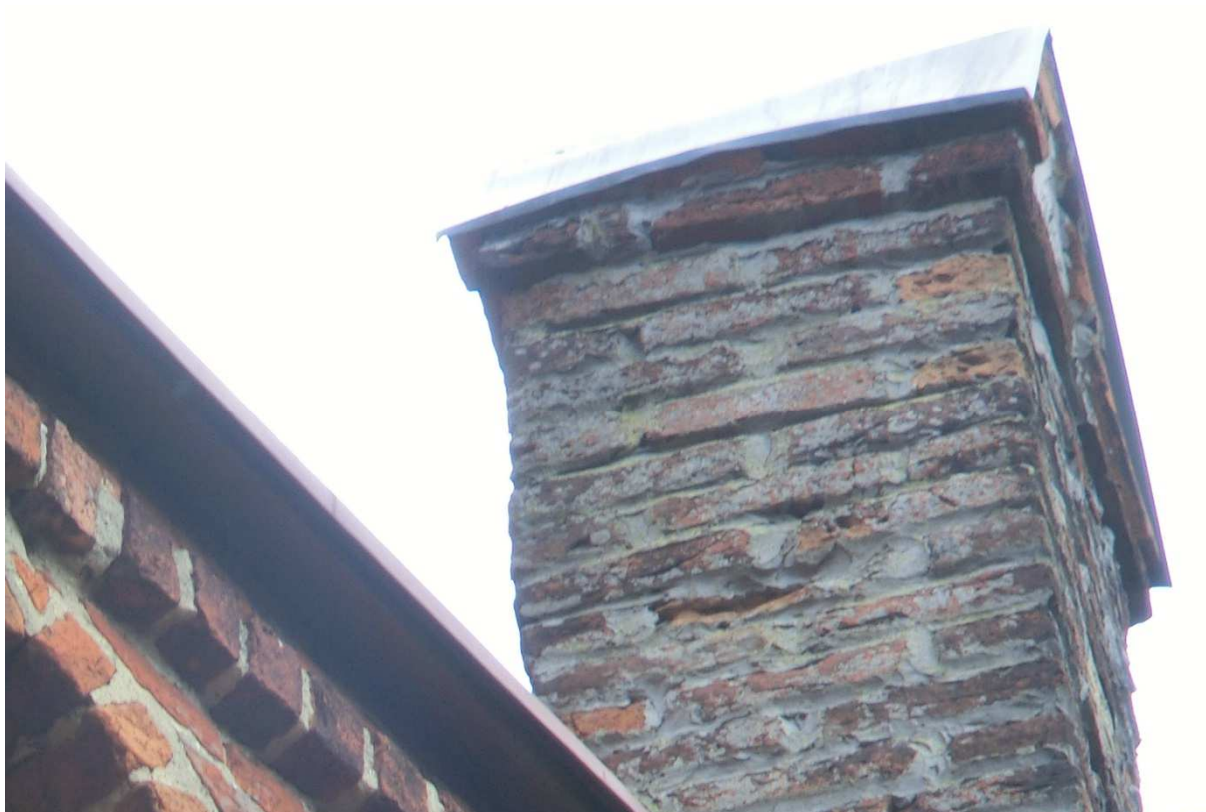
Fot.15. Lembarg, parafia pw. św. Piotra i Pawła. Ślady prowizorycznych napraw na sterczynie.

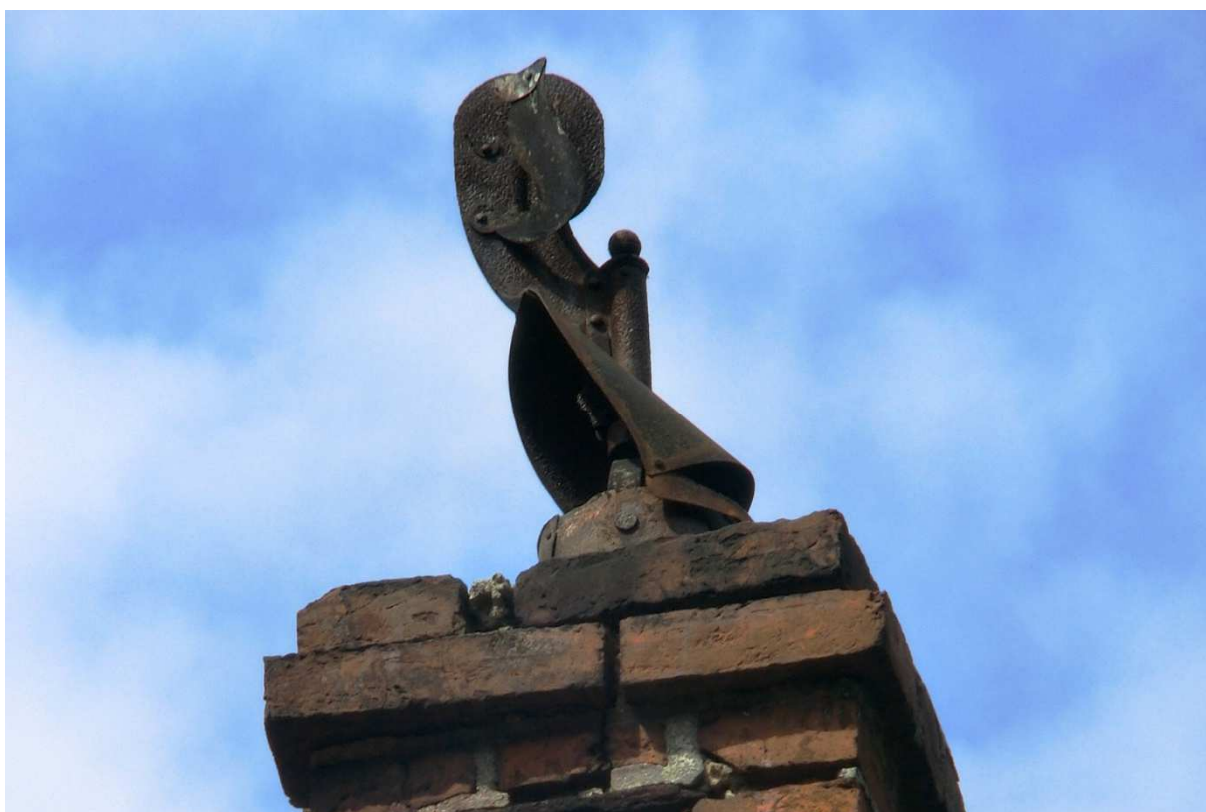
Fot.16. Lembarg, parafia pw. św. Piotra i Pawła. Nietypowe zwieńczenie sterczyny zakrystii.

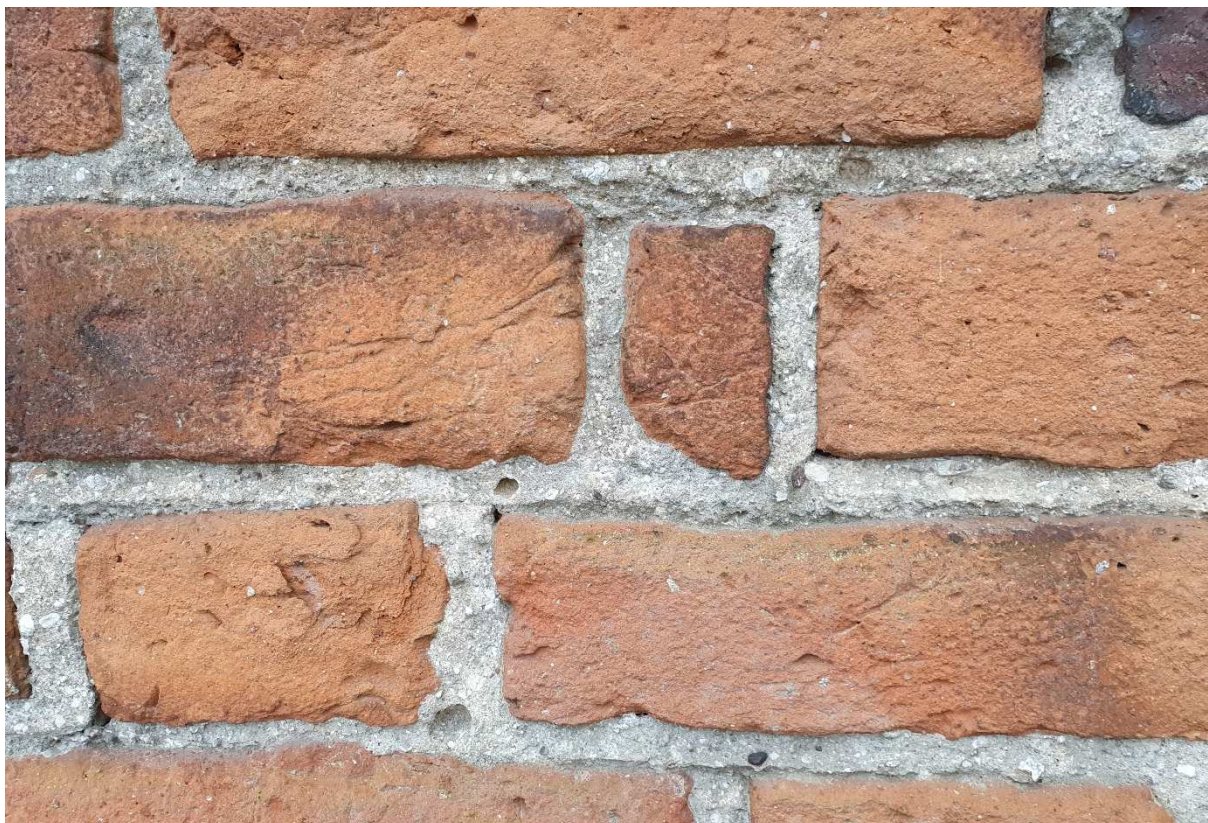
Fot.17. Lembarg, parafia pw. św. Piotra i Pawła. Stan zachowania wątku w obszarach nienarażonych na działanie wody. Na zdjęciu spoina z podcięciem.

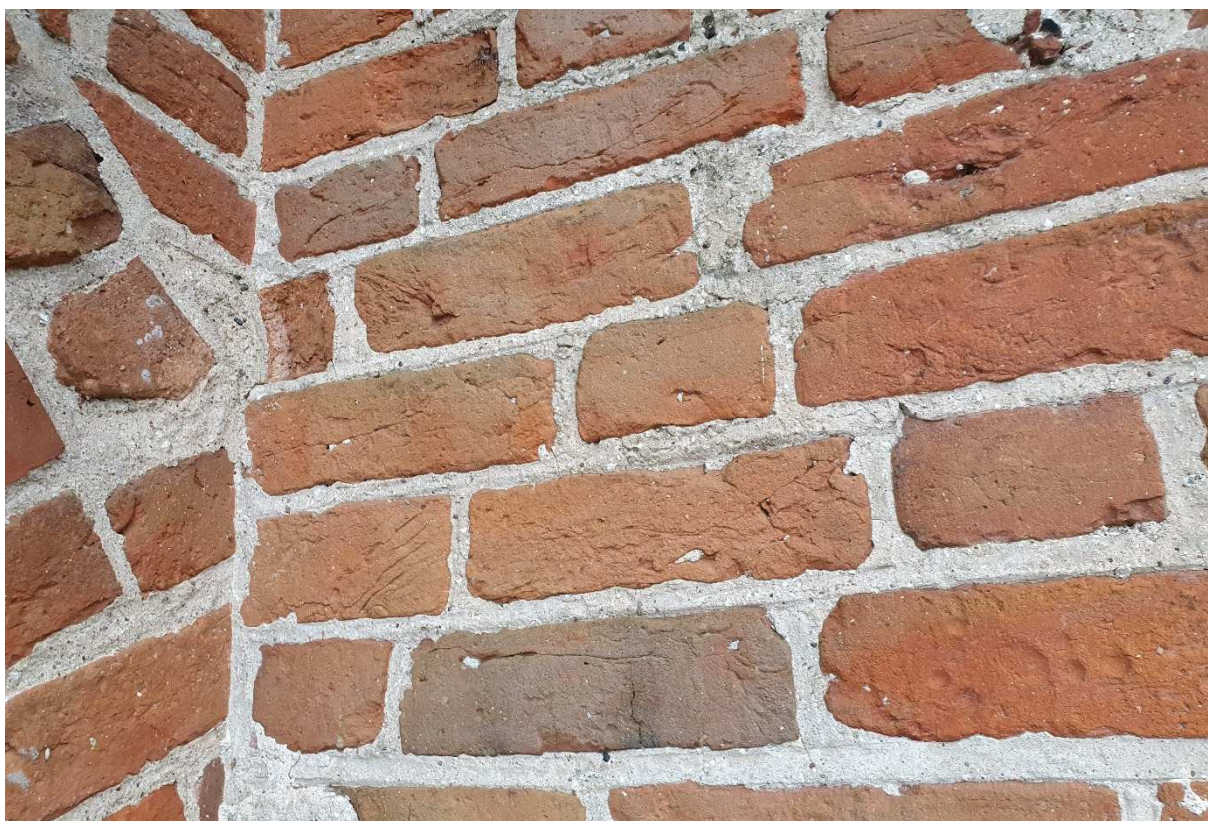
Fot.18. Lembarg, parafia pw. św. Piotra i Pawła. Stan zachowania wątku w obszarach nienarażonych na działanie wody. Na zdjęciu spoina z podcięciem. Materiał po przetarciu odzyskuje jasnobeżowy kolor.

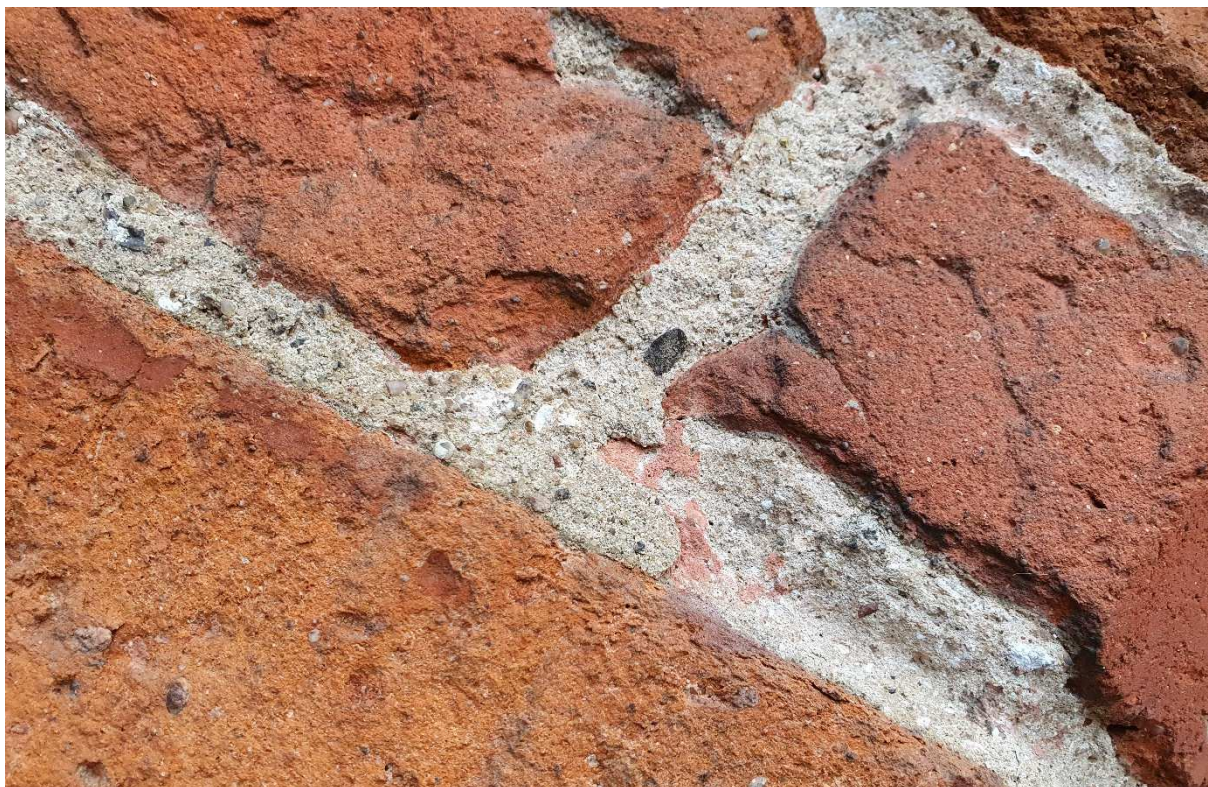
Wątek ceglany ścian zachowany jest zasadniczo dostatecznie z obecną, jak się wydaje, na dużym obszarze XIX wieczną lub/i jeszcze średniowieczną spoiną. W portalu kruchty bocznej, pod powierzchniowo naniesioną spoiną wtórną, widoczna jest czerwona monochromia! Cegłę pokrywają nawarstwienia typowe dla środowiska słabo zurbanizowanego, złożone głównie z kolonii zielono-srebrzystych porostów. Rozkład nawarstwień organicznych jest także typowy, podporządkowany kierunkom świata. Bardzo obfite nawarstwienia obserwuje się po północnej stronie obiektu, szczególnie na cokole korpusu i trzonie wieży. Glonami pokryte są nawet zadaszania przypór, wykonane z cynkowanej blachy stalowej.

Fot.19. Lembarg, parafia pw. św. Piotra i Pawła. Stan zachowania wątku w obszarach nienarażonych na działanie wody. Portal kruchty północnej. Spoina z zachowaną czerwoną monochromią.

Priorytetem prac jest zabezpieczenie i powstrzymanie przed dalszą destrukcją substancji zabytkowej – ceramiki, historycznych spoin oraz zidentyfikowanych w obszarze portalu kruchty bocznej relikwów czerwonej monochromii. Planuje się zachowanie większości z obecnych w strukturze obiektu zapraw spoinujących.

-Osłabioną cegłę spoiny a zwłaszcza obszary z zachowaną monochromią, skonsolidować przy użyciu preparatów na bazie estrów kwasu krzemowego np.: Funcosil KSE 100-300 f-my Remmers.

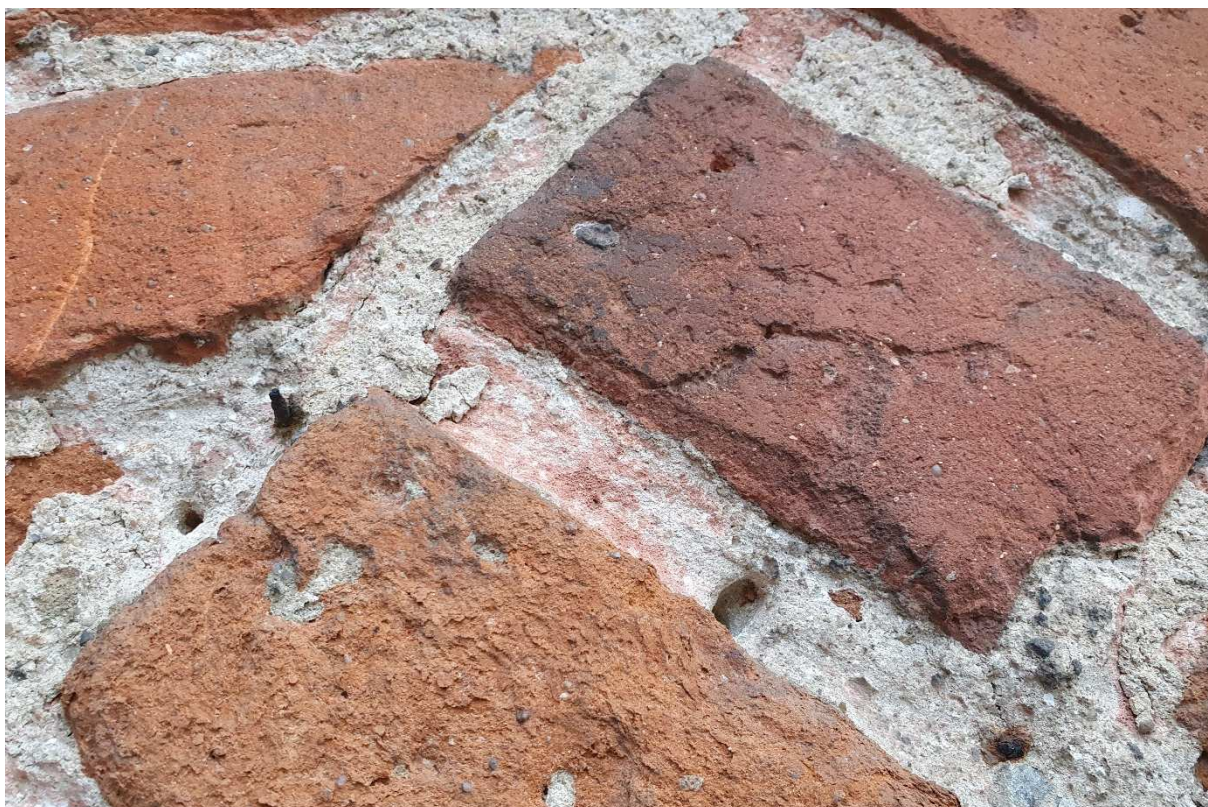
Fot.20. Lembarg, parafia pw. św. Piotra i Pawła. Stan zachowania wątku w obszarach nienarażonych na działanie wody. Portal kruchty północnej. Spoina z zachowaną czerwoną monochromią.

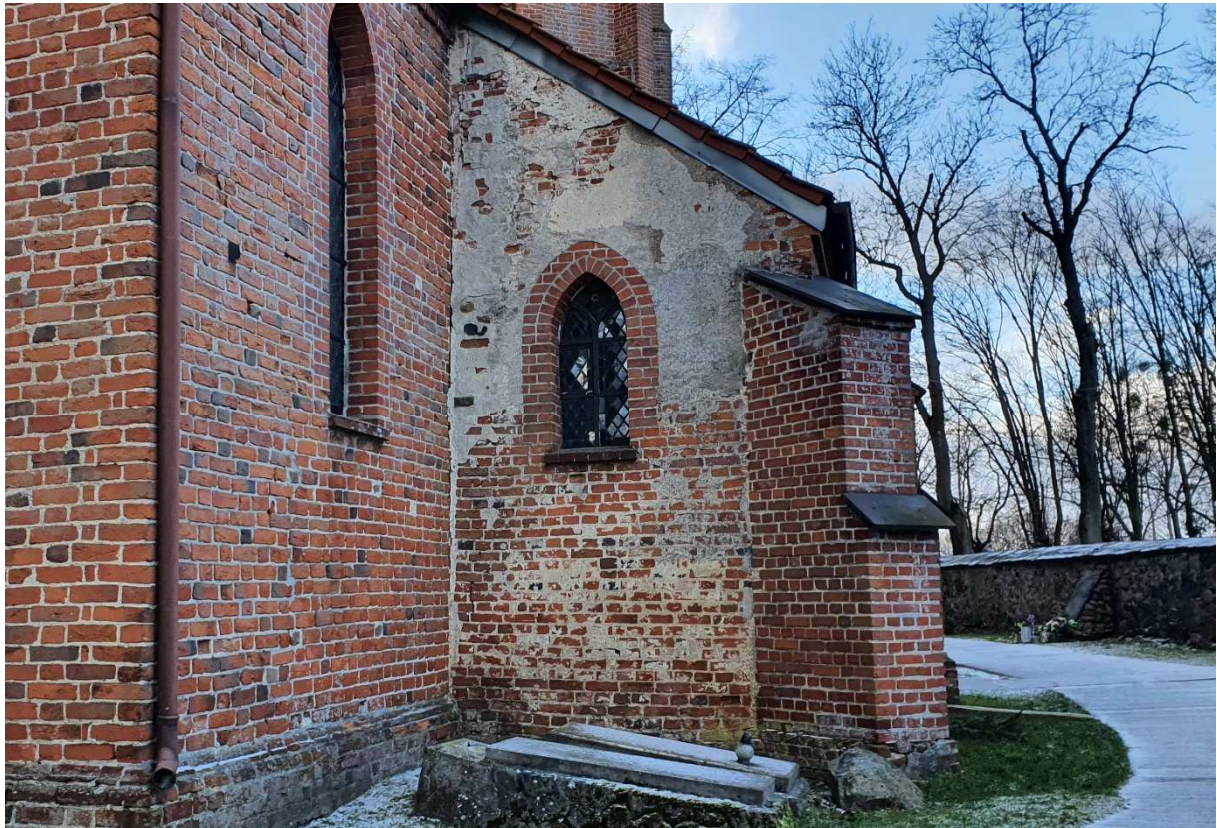
Tynki zachowane są bardzo źle, posiadają wtórną, bieloną farbą warstwę, w większości spękaną lub odspajającą się. Tynk na wschodniej ścianie kaplicy jest w większości złuszczone, zachowany fragmentarycznie.

Fot.21. Lembarg, parafia pw. św. Piotra i Pawła. Szczątkowo zachowane tynki na wschodniej ścianie kaplicy.

-Tynki zrekonstruować przy użyciu zaprawy trasowej, patynowanej lub barwionej w masie np.: Optosan Renoputz f-my Optolith.

Zakres rekonstrukcji i sposób opracowania tynków możliwy będzie do ustalenia po usunięciu ewidentnie wtórnych, bielonych farbą wierzchnich warstw współczesnych.

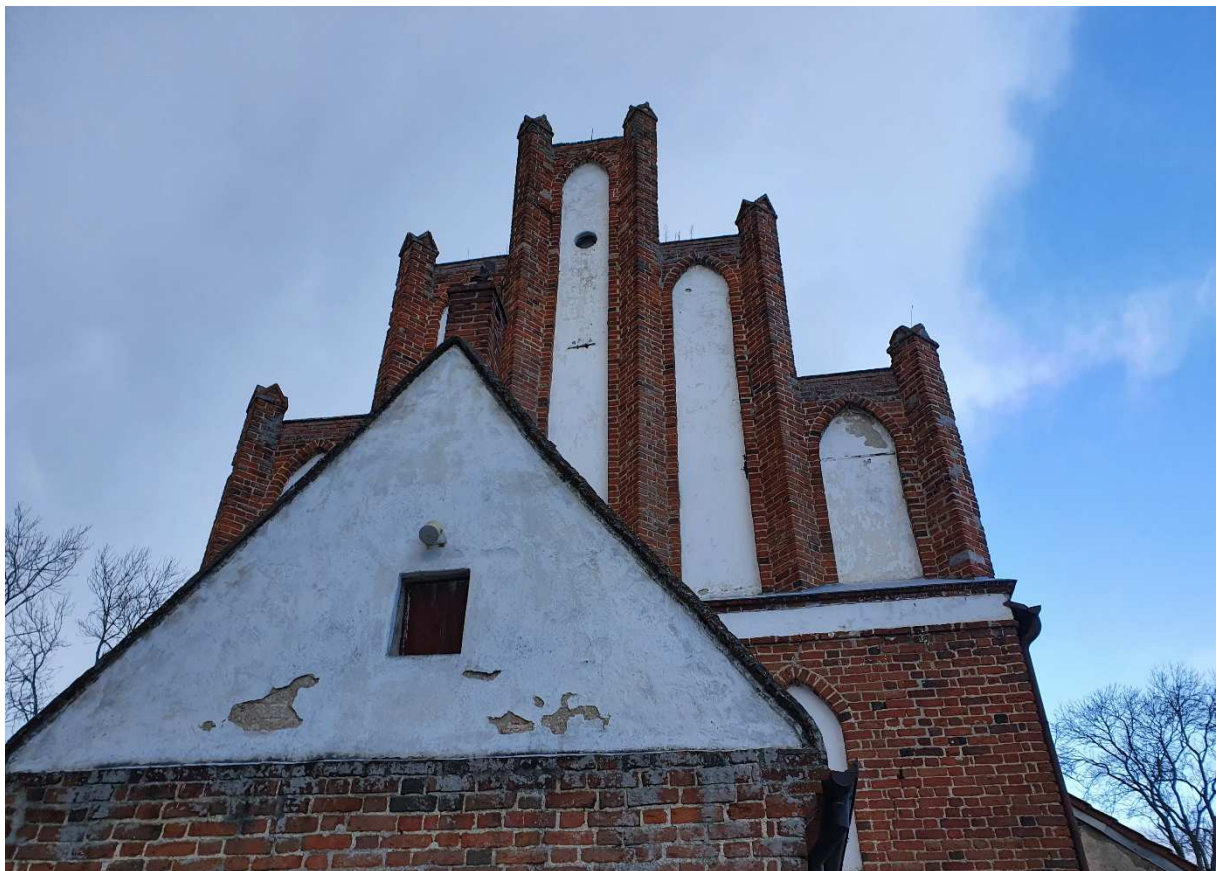
Fot.22. Lembarg, parafia pw. św. Piotra i Pawła. Stan zachowania tynków na szczycie prezbiterium i zakrystii.

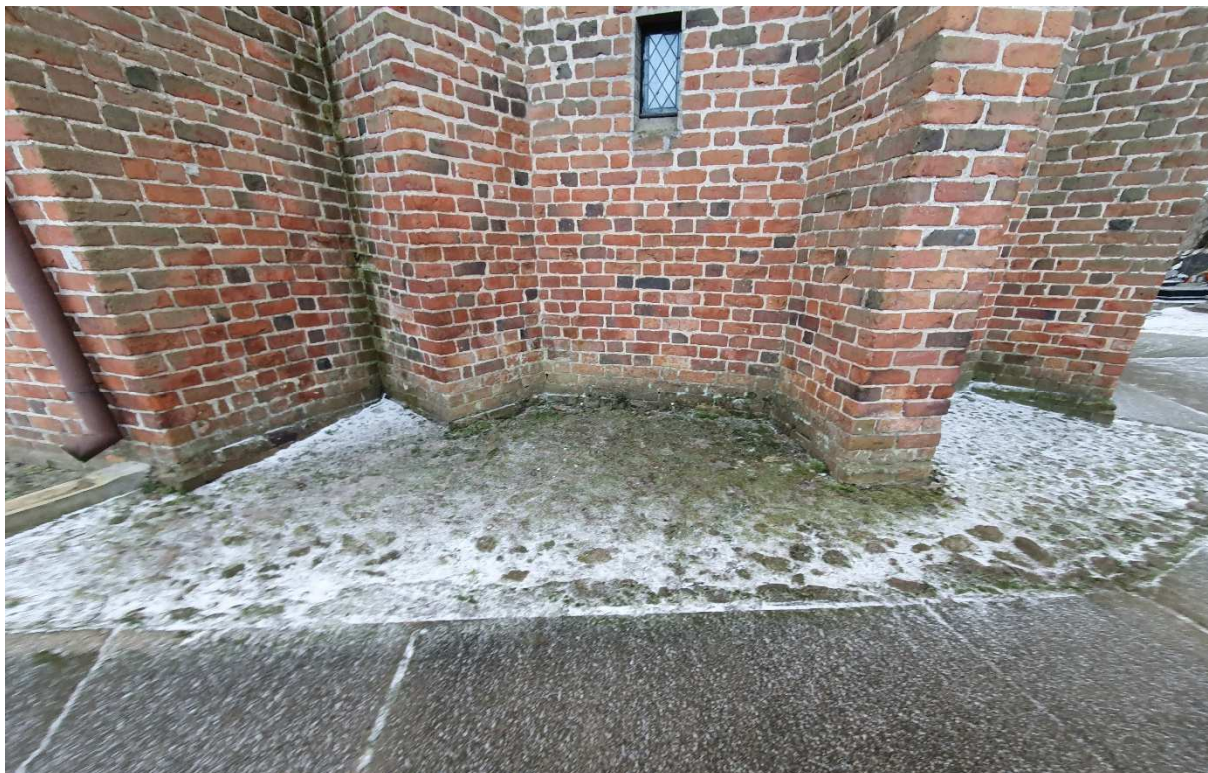
Fot.23. Lembarg, parafia pw. św. Piotra i Pawła. Fragment terenu przykościelnego z nawierzchnią z kamienia polnego (bezpośrednio przy elewacji).

Część nawierzchni wykonanej z kamienia polnego zachować.

W miejscach usuniętej nawierzchni betonowej proponuje się przywrócenie rozwiązania obecnego w pozostałych częściach obiektu, tj. nawierzchni z kamienia polnego.

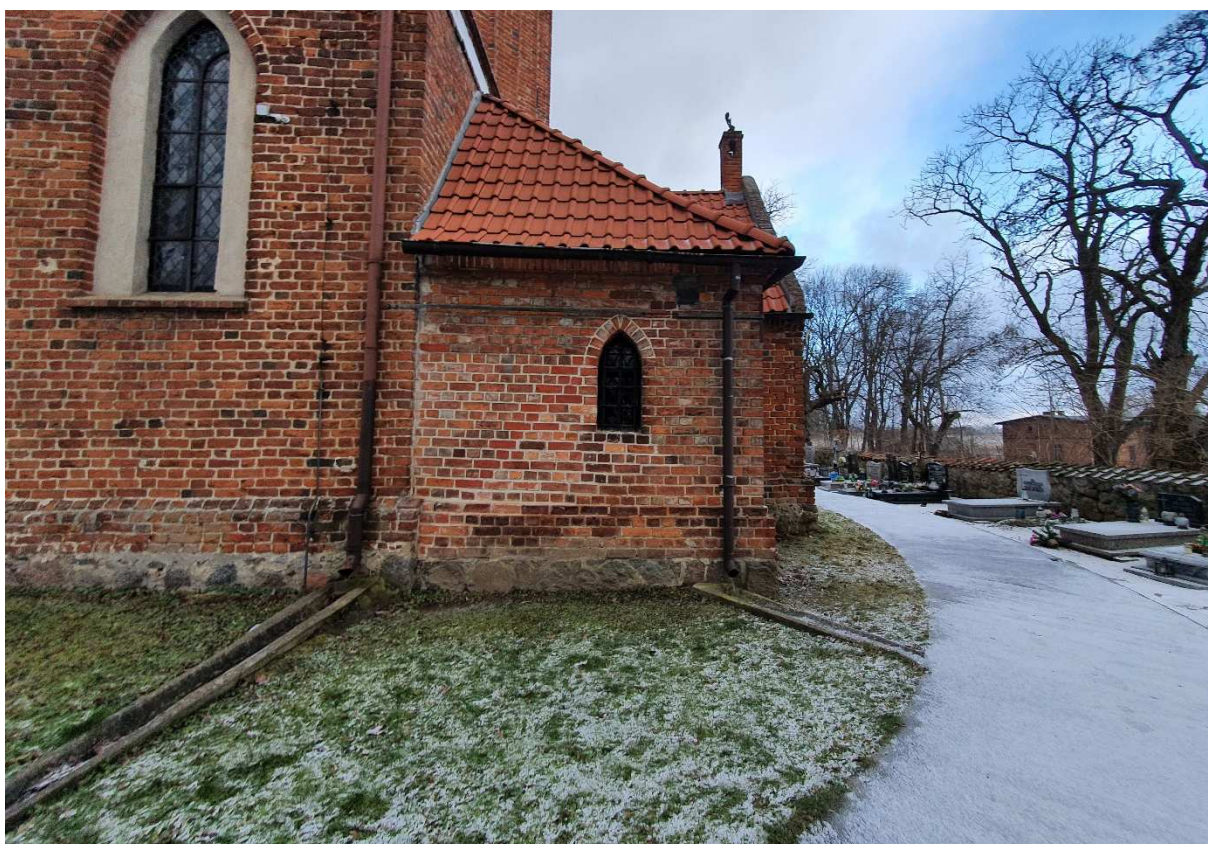
Fot.24. Lembarg, parafia pw. św. Piotra i Pawła. Aktualny, powierzchniowy sposób odprowadzenia wody opadowej.
