I. PROJEKT ARCHITEKTONICZNO-BUDOWLANY

**Konserwacja elewacji kościoła
pw. świętych Piotra i Pawła w
Lembargu**

Lembarg 17a, 87-330 Jabłonowo Pomorskie

01.2022

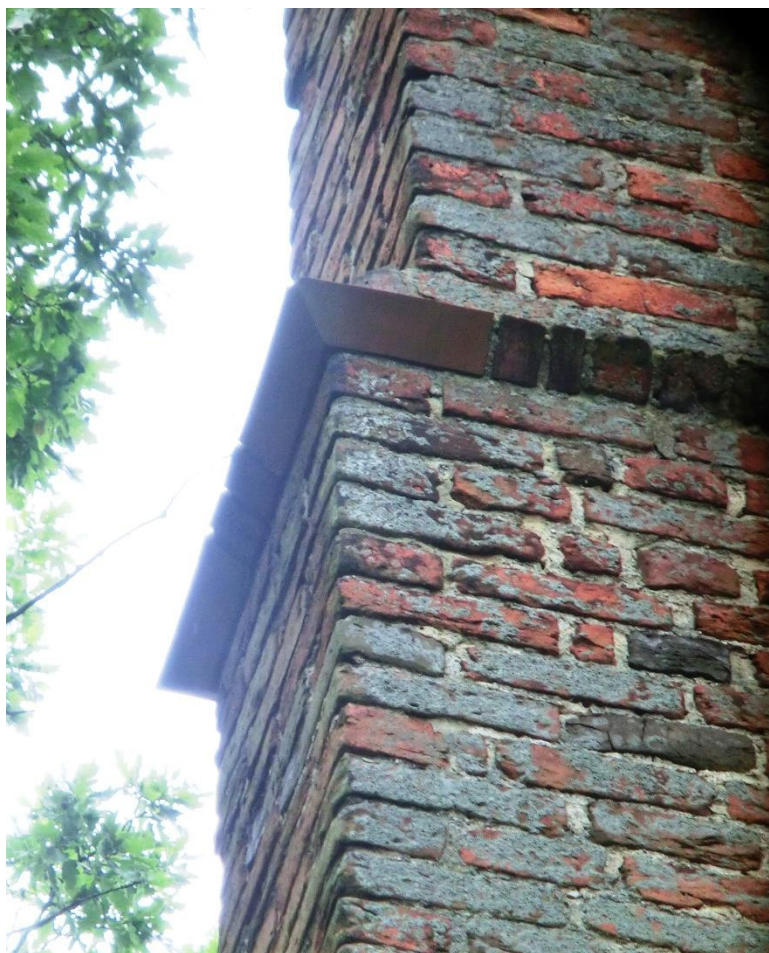
Fot.1. Nawarstwienia zielono srebrzystych porostów

Wątek ceglany ścian zachowany jest zasadniczo dostatecznie z obecną, jak się wydaje, na dużym obszarze XIX wieczną lub/i jeszcze średniowieczną spoiną. Cegłę pokrywają nawarstwienia typowe dla środowiska słabo zurbanizowanego, złożone głównie z kolonii zielonosrebrzystych porostów. Rozkład nawarstwień organicznych jest także typowy, podporządkowany kierunkom świata. Bardzo obfite nawarstwienia obserwuje się po północnej stronie obiektu, szczególnie na cokole korpusu i trzone wieży. Glonami pokryte są nawet zadaszzenia przypór, wykonane z cynkowanej blachy stalowej.

- Przeprowadzić wstępną dezynfekcję zaatakowanych przez drobnoustroje partii muru.

Zabieg wykonać przez natrysk, z użyciem biocydu przeznaczonego do dezynfekcji murów, np.: Biotin R. Dokładnie przesycić powierzchnię porażonego wątku. Po wyschnięciu martwą masę organiczną usunąć w sposób mechaniczny z użyciem szczotek o twardym nylonowym włosiu lub stalowych szpachelek. Dezynfekcję powtórzyć po pełnym oczyszczeniu powierzchni muru;

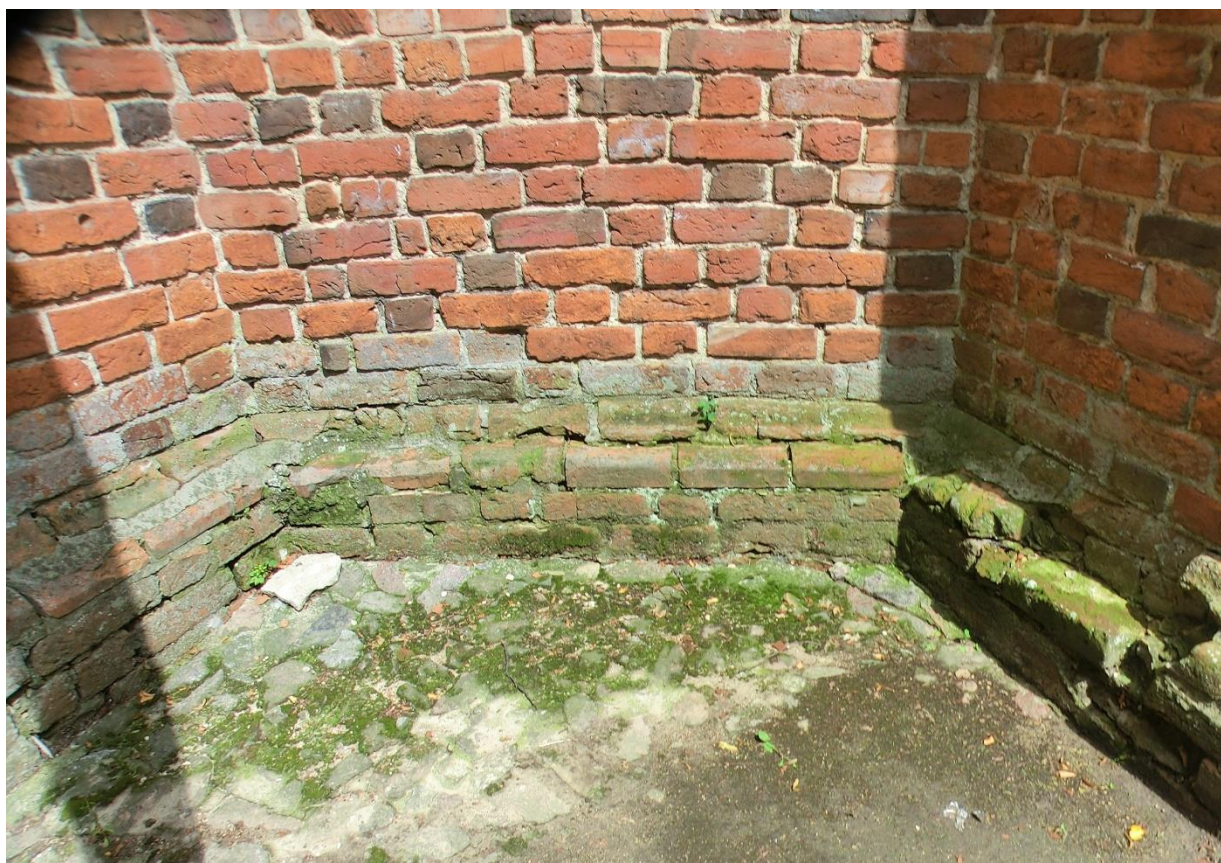
Fot.2. Stan zachowania cokołu wieży

Podobnie źle zachowany jest cokół budynku. Wątek jest w wielu miejscach rozluźniony a cegła złuszczone. Profilowane kształtki spływu cokołu są mocno wypłukane i niekompletne. W chwili obecnej trudno ocenić, czy profilowana kształtka obiegała pierwotnie cały obiekt, czy tylko cokół wieży i zakrystii, gdzie jest zachowana obecnie.

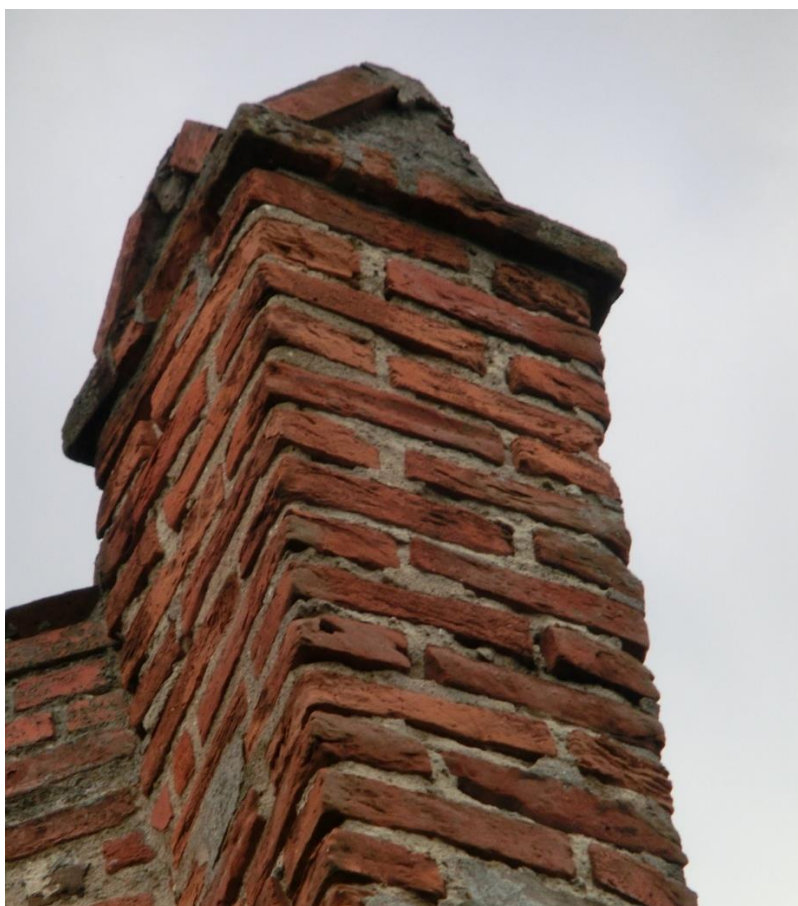
Fot.3. Stan zachowania lic cegieł i spoin na sterczynach

Kondycja wątku ceglanego jest zróżnicowana, w najgorszym stanie są trzony sterczyn ściany szczytowej prezbiterium oraz wieży. Wątek jest rozluźniony, cegły obłuzowane a spoina wykruszona. Części te noszą ślady niechlujnych napraw z źle dobranymi materiałami.

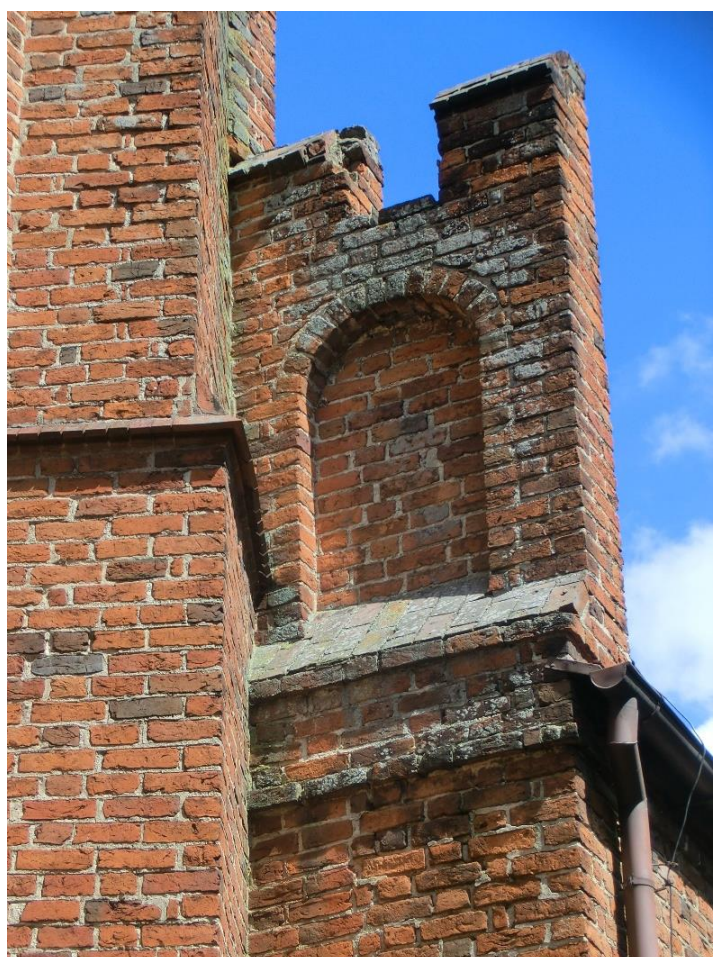
Fot.4. Nawarstwienia porostów oraz ubytki zwieńczenia murów szczytowych

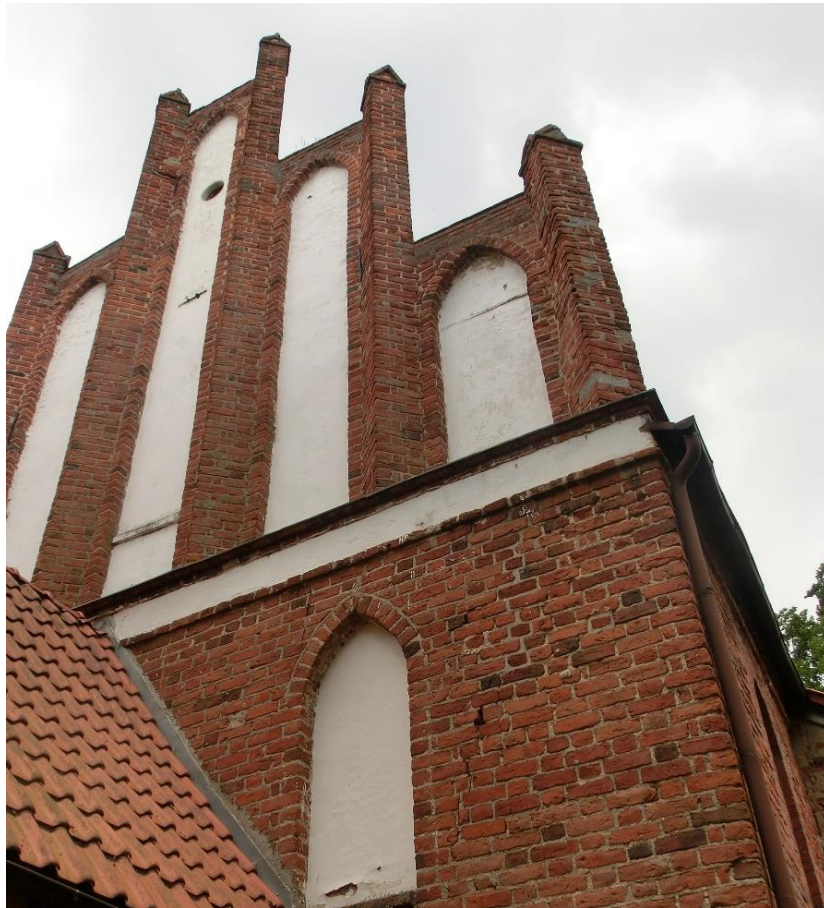
Fot.5. Stan zachowania ściany szczytowej prezbiterium

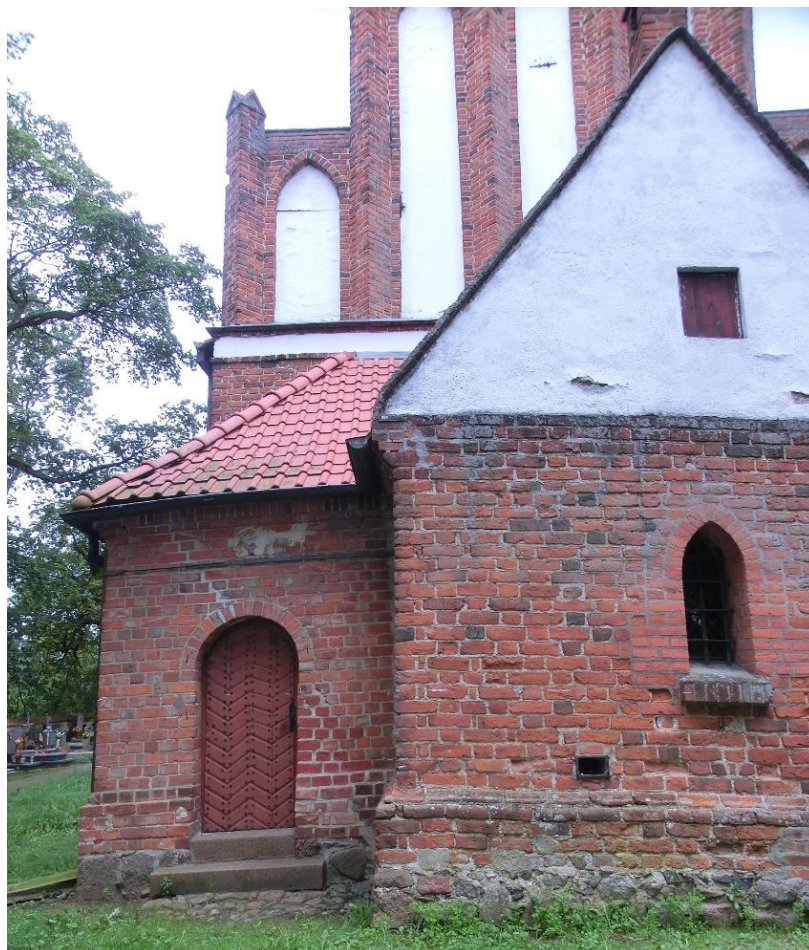
Fot.6. Stan zachowania elewacji od strony wschodniej

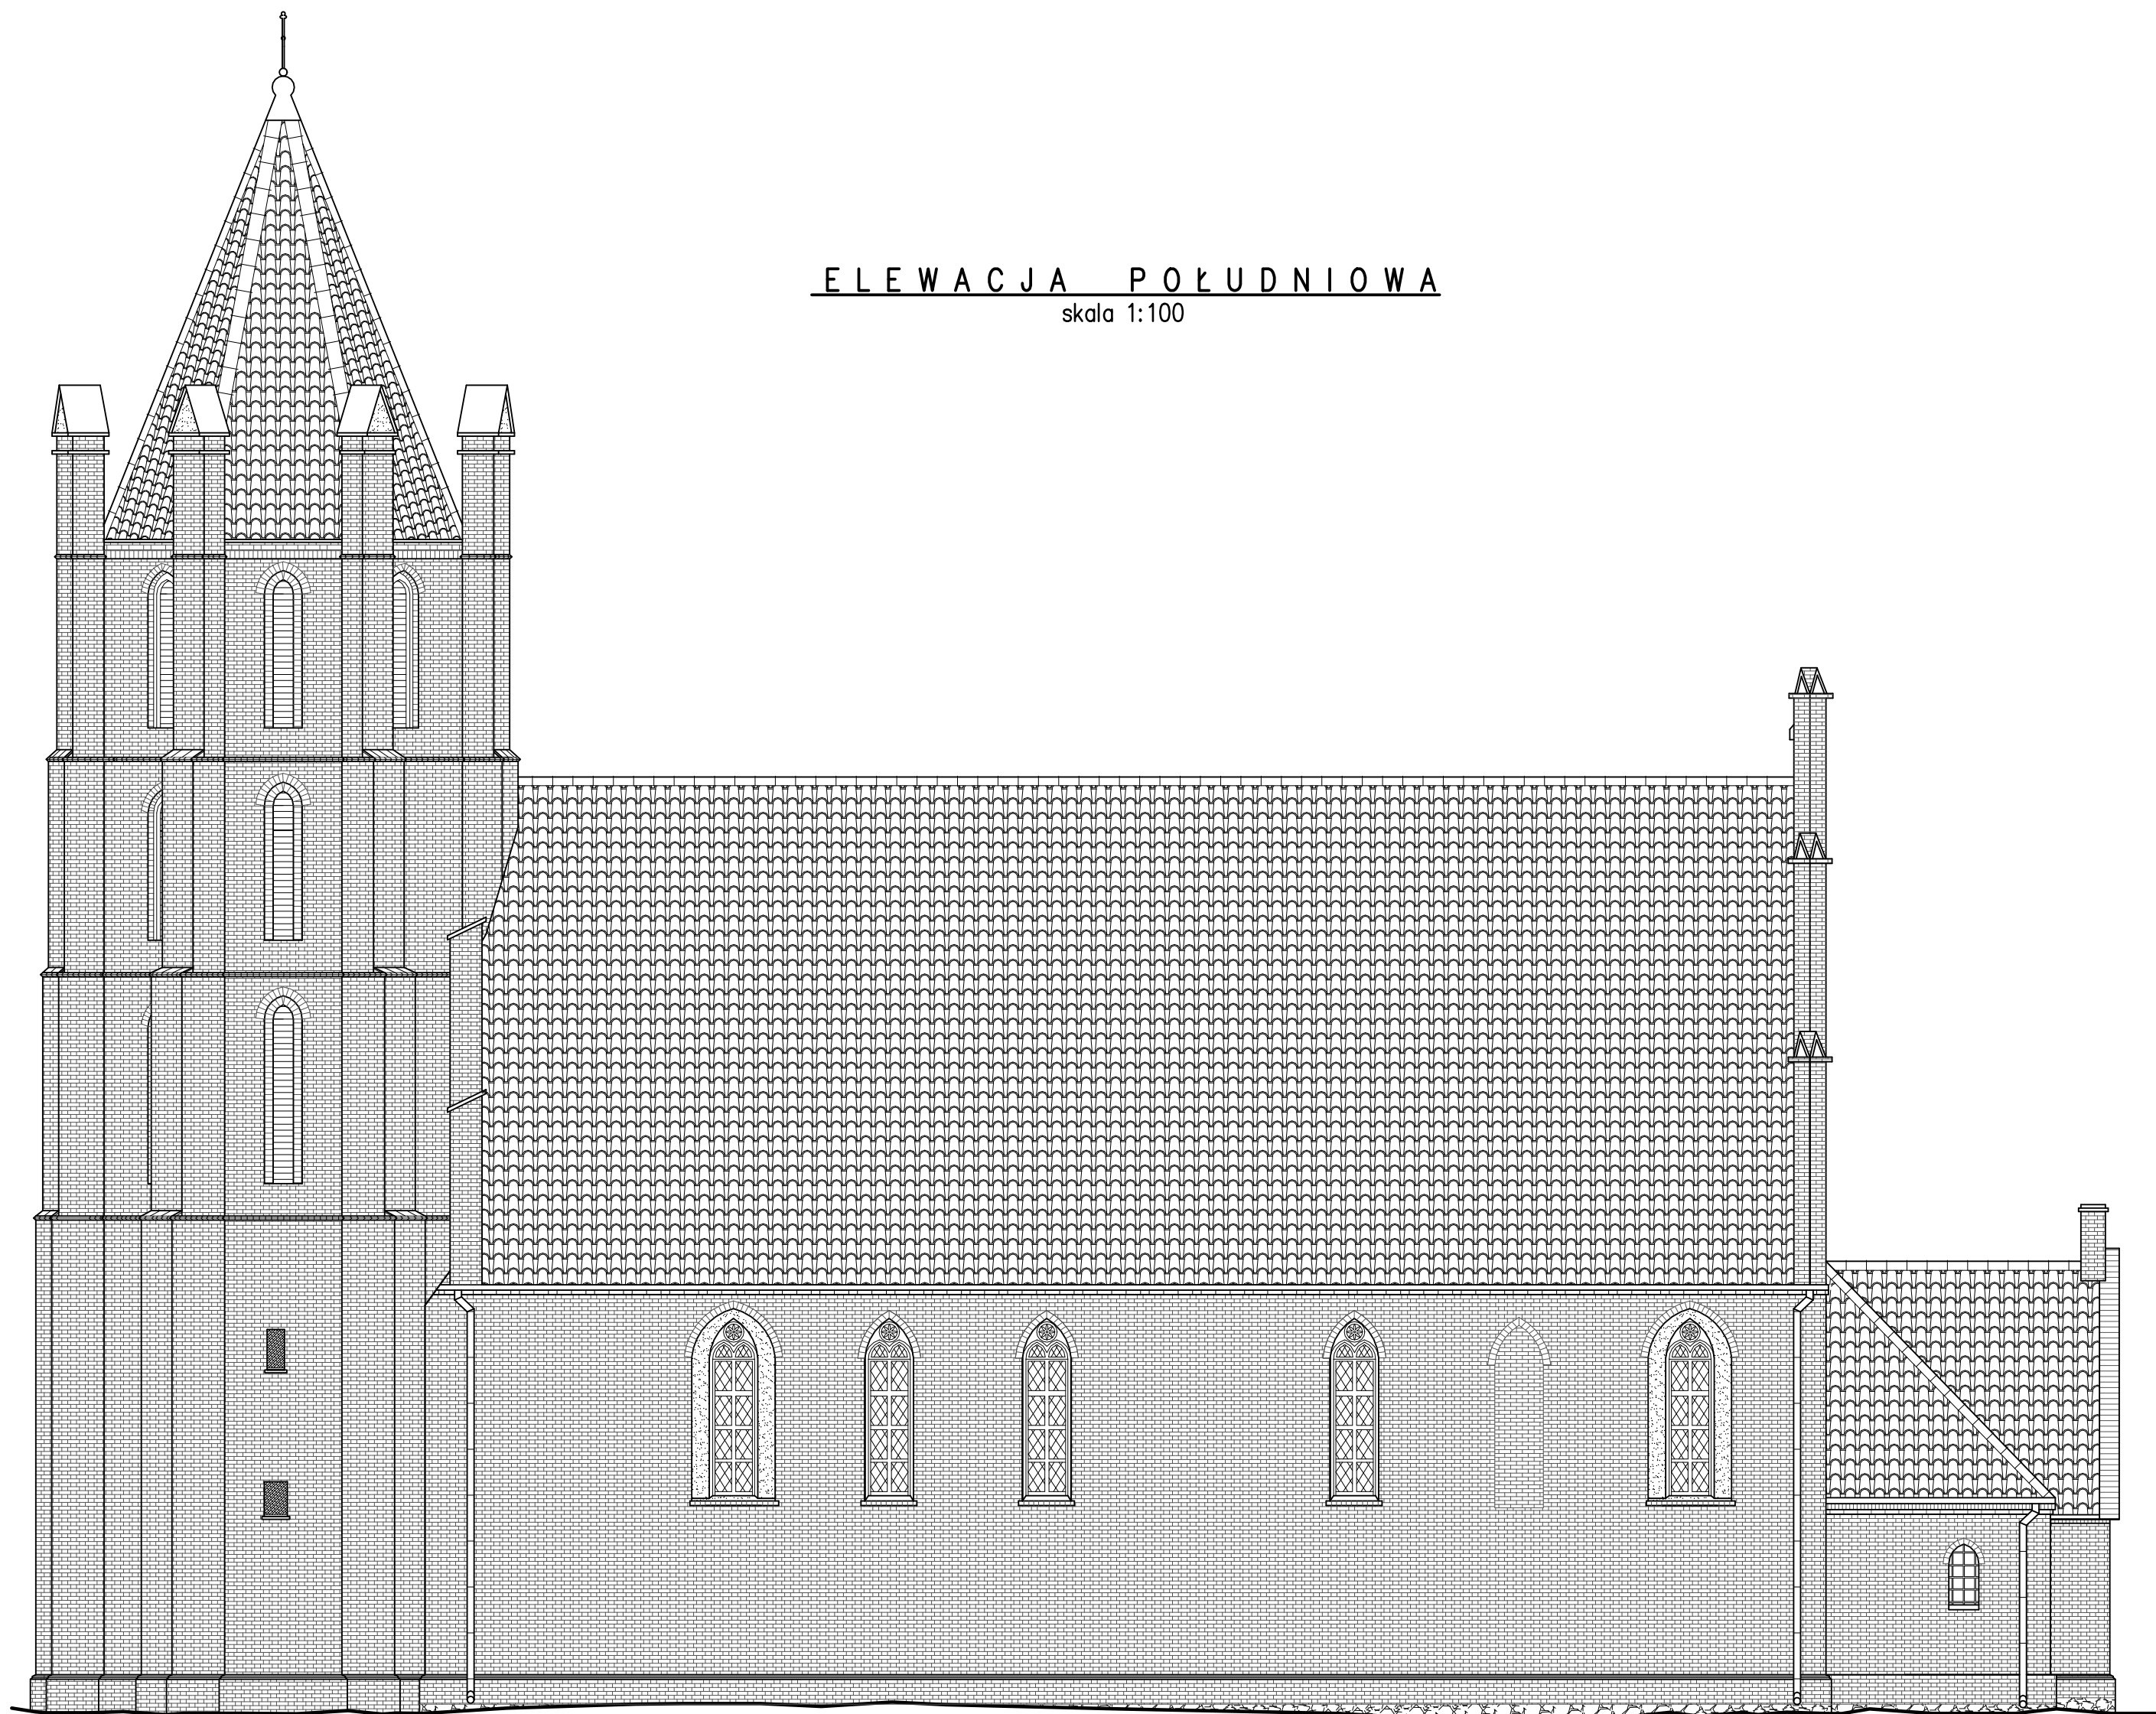
ELEWACJA POŁUDNIOWA
skala 1:100

-   Projektowana konserwacja muru z cegły ceramicznej wg. części opisowej
-   Przewidywane miejsca aranżacji i rekonstrukcji tynku
-   Projektowana konserwacja muru kamiennego
